YES 車輛認證書

受檢測車輛通過YES認證鑑定標準
This vehicle has passed the YES Evaluation Standard

認證編號 CPF52488261070

車輛認證總結報告 Vehicle Inspection Findings

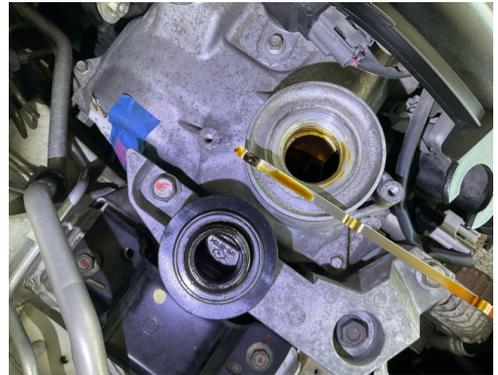
機油蓋

| 3. 警告指示燈有無異常作動 | 正常 | 4. 機油油量、油質有無異常 | 正常 |

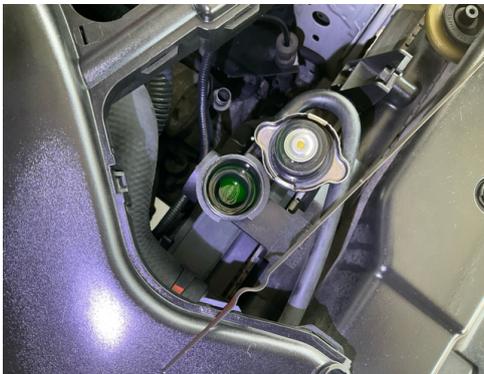
水箱蓋

| 11. 冷卻水有無添加防鏽劑 | 正常 | | |

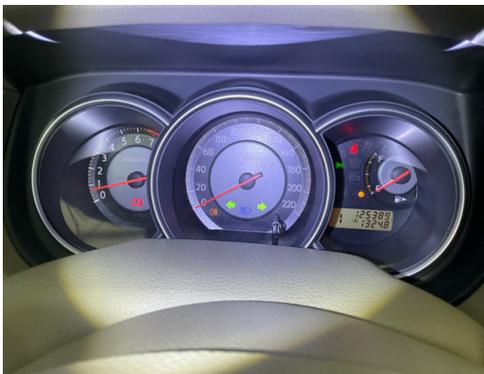
| 現況實車里程 Mileage (僅揭露, 不具保證效力) | 125,389 |

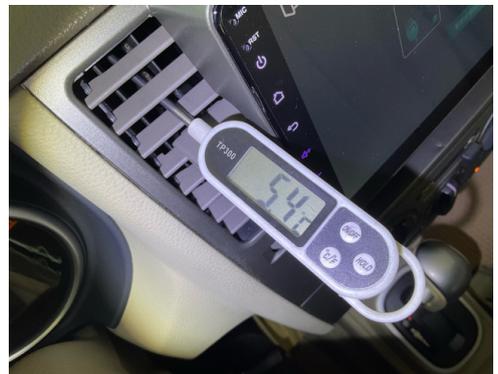
空調溫度

| 5. 前空調風速開關各段風速 | 正常 | 6. 前空調冷氣作動中央出風口溫度 | 6°C |
