**認證編號** CPF52488261071

### 車輛資料 Vehicle Information

廠牌 Make	MITSUBISHI
車型 Model	OUTLANDER
年份 Year	2019/03
排氣量 Displacement	2,359
車身號碼 VIN	RB02****
引擎號碼 Engine Number	***2RE208**
現況實車里程 Mileage (僅揭露, 不具保證效力)	64,919

### 車輛認證總結報告 Vehicle Inspection Findings

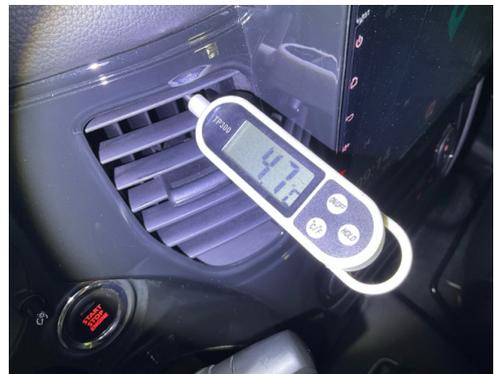
空調溫度

1. 檢查室外氣溫	21°C	2. 後空調冷氣作動中央出風口溫度	無此項目
3. 冷凝器散熱風扇有無運轉異常	正常	4. 前空調冷氣A/C開關燈號	正常
5. 前空調風速開關各段風速	正常	6. 前空調冷氣作動中央出風口溫度	5°C
7. 後空調冷氣A/C開關燈號	無此項目	8. 後空調風速開關各段風速	無此項目
