YES 車輛認證書

認證編號 CPF52488261077

廠牌 Make	MITSUBISHI
車型 Model	VERYCA
年份 Year	2020/12
排氣量 Displacement	1,488
車身號碼 VIN	RK MCP5154MY23****
引擎號碼 Engine Number	***5VPPF116**
現況實車里程 Mileage (僅揭露, 不具保證效力)	31,782

車輛認證總結報告 Vehicle Inspection Findings

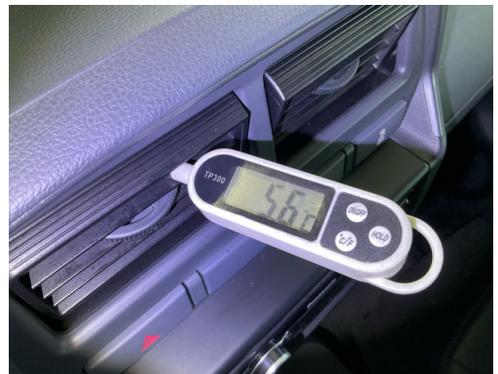
空調溫度

1. 檢查室外氣溫	25°C	2. 後空調冷氣作動中央出風口溫度	8°C
3. 冷凝器散熱風扇有無運轉異常	正常	4. 前空調冷氣A/C開關燈號	正常
5. 前空調風速開關各段風速	正常	6. 前空調冷氣作動中央出風口溫度	6°C
7. 後空調冷氣A/C開關燈號	無此項目	8. 後空調風速開關各段風速	正常
