YES 車輛認證書

認證編號 CPF52488261080

廠牌 Make	MITSUBISHI
車型 Model	VERYCA
年份 Year	2020/01
排氣量 Displacement	1,488
車身號碼 VIN	RK MCP724XLY22****
引擎號碼 Engine Number	***5VPP045**
現況實車里程 Mileage (僅揭露, 不具保證效力)	35,286

車輛認證總結報告 Vehicle Inspection Findings

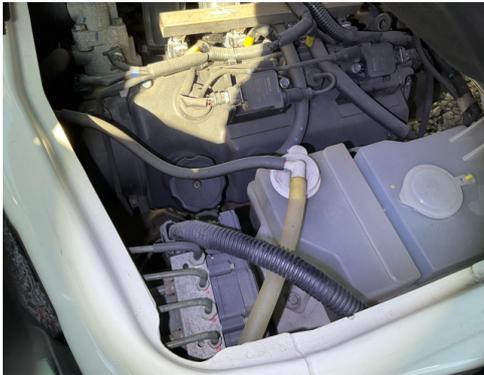
引擎室

1. 運轉時有無冒藍白煙、黑煙	正常	2. 水溫錶(燈)有無異常顯示	正常
3. 警告指示燈有無異常作動	正常	4. 機油油量、油質有無異常	正常
5. 外觀有無漏油/水跡象	正常	6. 運轉時有無抖動或異常聲響	正常
7. 外觀有無修補或龜裂跡象	正常	8. 冷卻風扇作動有無異常	正常
9. 加速有無不順暢或無法加速	正常	10. 高速運轉有無異常聲響	正常
11. 冷卻水有無添加防鏽劑	正常

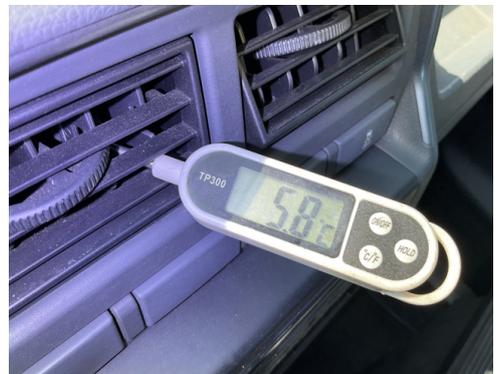
空調溫度

1. 檢查室外氣溫	21°C	2. 後空調冷氣作動中央出風口溫度	無此項目
3. 冷凝器散熱風扇有無運轉異常	正常	4. 前空調冷氣A/C開關燈號	正常
5. 前空調風速開關各段風速	正常	6. 前空調冷氣作動中央出風口溫度	6°C
7. 後空調冷氣A/C開關燈號	無此項目	8. 後空調風速開關各段風速	無此項目
