認證編號 CPF52488261084

## 車輛資料 Vehicle Information

廠牌 Make	TOYOTA
車型 Model	YARIS
年份 Year	2023/01
排氣量 Displacement	1,496
車身號碼 VIN	RKLCADBA8P414****
引擎號碼 Engine Number	***X9807**
現況實車里程 Mileage (僅揭露, 不具保證效力)	74,760

## 車輛認證總結報告 Vehicle Inspection Findings

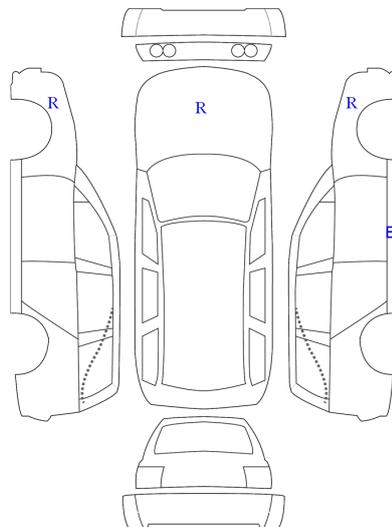
車體外觀圖

本車引擎號碼無異常。 **S** 鈹件鏽蝕、斑剝或鏽穿  
本車車身號碼無異常。 **B** 受損面積約一個拳頭(含)以上  
本車輛無泡水跡象。 **R** 鈹件校正痕跡  
本車體骨架結構無修復跡象。 **X** 更換

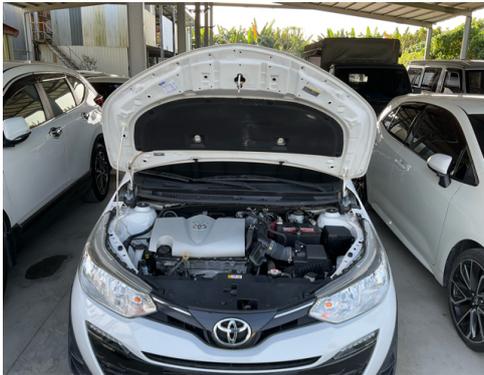
引擎室

1. 運轉時有無冒藍白煙、黑煙	正常	2. 水溫錶(燈)有無異常顯示	正常
3. 警告指示燈有無異常作動	正常	4. 機油油量、油質有無異常	正常
5. 外觀有無漏油/水跡象	正常	6. 運轉時有無抖動或異常聲響	正常
7. 外觀有無修補或龜裂跡象	正常	8. 冷卻風扇作動有無異常	正常
9. 加速有無不順暢或無法加速	正常	10. 高速運轉有無異常聲響	正常
11. 冷卻水有無添加防鏽劑	正常

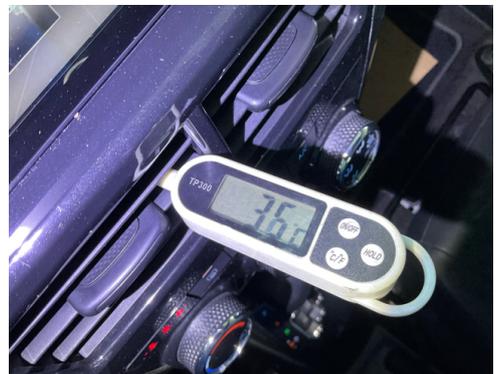
空調溫度

1. 檢查室外氣溫	18°C	2. 後空調冷氣作動中央出風口溫度	無此項目
3. 冷凝器散熱風扇有無運轉異常	正常	4. 前空調冷氣A/C開關燈號	正常
5. 前空調風速開關各段風速	正常	6. 前空調冷氣作動中央出風口溫度	4°C
7. 後空調冷氣A/C開關燈號	無此項目	8. 後空調風速開關各段風速	無此項目
