YES 車輛認證書

認證編號 CPF52488261092

廠牌 Make	TOYOTA
車型 Model	RAV4
年份 Year	2009/07
排氣量 Displacement	2,362
車身號碼 VIN	JTMZD31V50513****
引擎號碼 Engine Number	***B3995**
現況實車里程 Mileage (僅揭露, 不具保證效力)	141,251

車輛認證總結報告 Vehicle Inspection Findings

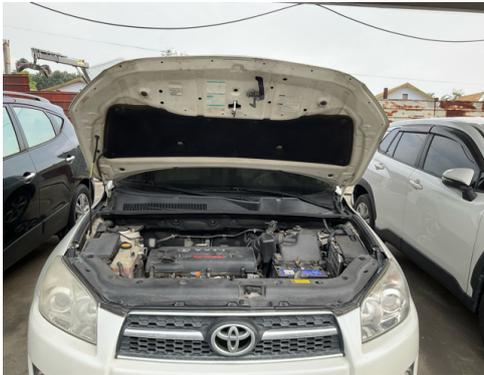
引擎室

1. 運轉時有無冒藍白煙、黑煙	正常	2. 水溫錶(燈)有無異常顯示	正常
3. 警告指示燈有無異常作動	正常	4. 機油油量、油質有無異常	正常
5. 外觀有無漏油/水跡象	異常	6. 運轉時有無抖動或異常聲響	正常
7. 外觀有無修補或龜裂跡象	正常	8. 冷卻風扇作動有無異常	正常
9. 加速有無不順暢或無法加速	正常	10. 高速運轉有無異常聲響	正常
11. 冷卻水有無添加防鏽劑	正常

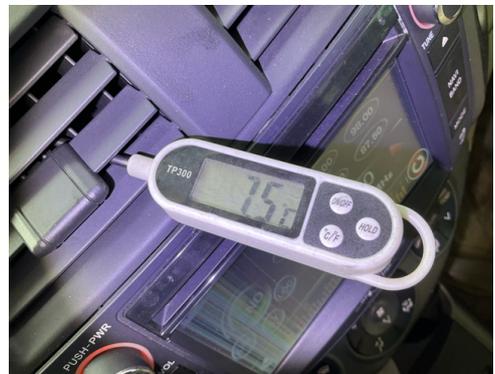
空調溫度

1. 檢查室外氣溫	22°C	2. 後空調冷氣作動中央出風口溫度	無此項目
3. 冷凝器散熱風扇有無運轉異常	正常	4. 前空調冷氣A/C開關燈號	正常
5. 前空調風速開關各段風速	正常	6. 前空調冷氣作動中央出風口溫度	8°C
7. 後空調冷氣A/C開關燈號	無此項目	8. 後空調風速開關各段風速	無此項目
