認證編號 CPF52488261104

## 車輛資料 Vehicle Information

## 車輛認證總結報告 Vehicle Inspection Findings

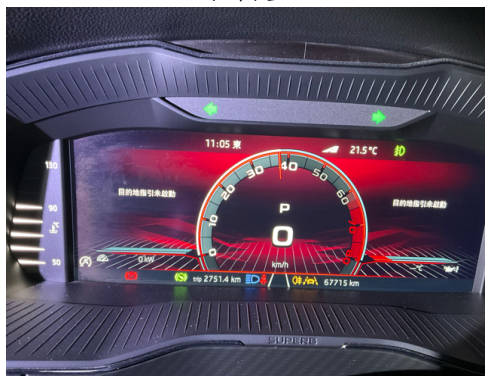
| 現況實車里程 Mileage<br>(僅揭露，不具保證效力) | 67,715 |

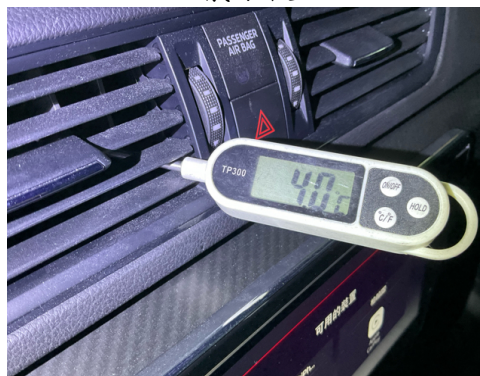
空調溫度

| 5. 前空調風速開關各段風速 | 正常 | 6. 前空調冷氣作動中央出風口溫度 | 4°C |
