YES 車輛認證書

認證編號 CPF52488261112

廠牌 Make	BMW
車型 Model	3 SERIES
年份 Year	2013/02
排氣量 Displacement	2,979
車身號碼 VIN	WBA3A9G58DNP3****
引擎號碼 Engine Number	無引擎號碼
現況實車里程 Mileage (僅揭露, 不具保證效力)	126,267

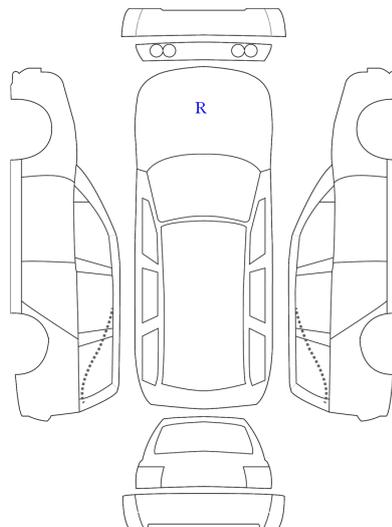
車體外觀圖

本車引擎號碼無異常。 **S** 鈹件鏽蝕、斑剝或鏽穿
本車車身號碼無異常。 **B** 受損面積約一個拳頭(含)以上
本車輛無泡水跡象, 有滲水跡 **R** 鈹件校正痕跡
象。
本車體骨架結構無修復跡象。 **X** 更換

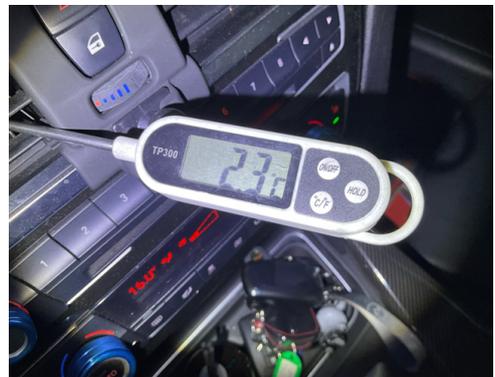
空調溫度

1. 檢查室外氣溫	22°C	2. 後空調冷氣作動中央出風口溫度	無此項目
3. 冷凝器散熱風扇有無運轉異常	正常	4. 前空調冷氣A/C開關燈號	正常
5. 前空調風速開關各段風速	正常	6. 前空調冷氣作動中央出風口溫度	3°C
7. 後空調冷氣A/C開關燈號	無此項目	8. 後空調風速開關各段風速	無此項目
