認證編號 CPF52488261113

車輛資料 Vehicle Information

廠牌 Make	MITSUBISHI
車型 Model	DELICA
年份 Year	2015/05
排氣量 Displacement	2,351
車身號碼 VIN	200C****
引擎號碼 Engine Number	***4V0543**
現況實車里程 Mileage (僅揭露, 不具保證效力)	158,397

車輛認證總結報告 Vehicle Inspection Findings

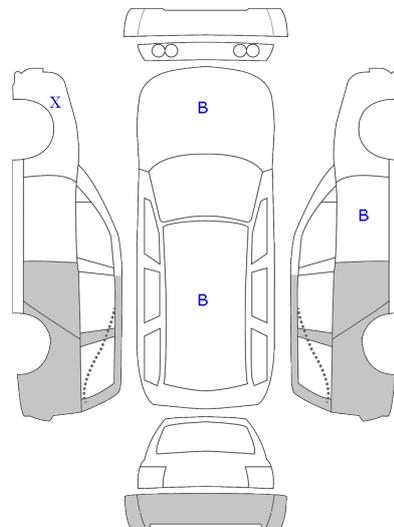
車體外觀圖

本車引擎號碼無異常。 **S** 鈹件鏽蝕、斑剝或鏽穿
 本車車身號碼無異常。 **B** 受損面積約一個拳頭(含)以上
 本車輛無泡水跡象。 **R** 鈹件校正痕跡
 本車體骨架結構無修復跡象。 **X** 更換

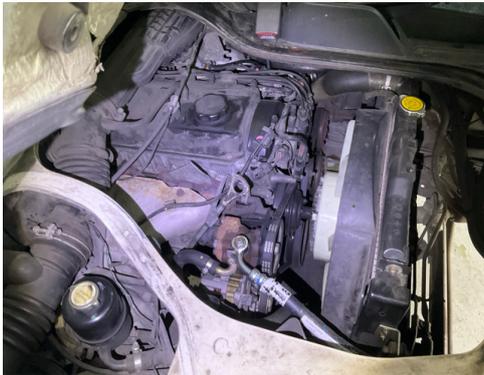
引擎室

1. 運轉時有無冒藍白煙、黑煙	正常	2. 水溫錶(燈)有無異常顯示	正常
3. 警告指示燈有無異常作動	正常	4. 機油油量、油質有無異常	正常
5. 外觀有無漏油/水跡象	正常	6. 運轉時有無抖動或異常聲響	正常
7. 外觀有無修補或龜裂跡象	正常	8. 冷卻風扇作動有無異常	正常
9. 加速有無不順暢或無法加速	正常	10. 高速運轉有無異常聲響	正常
11. 冷卻水有無添加防鏽劑	正常

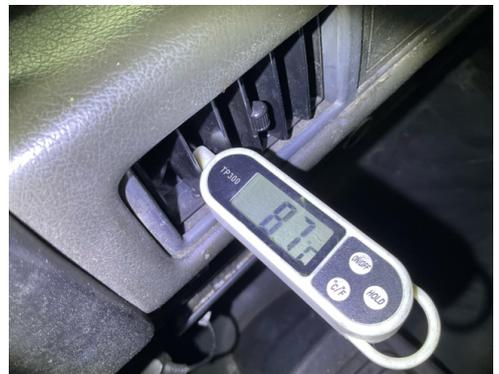
空調溫度

1. 檢查室外氣溫	21°C	2. 後空調冷氣作動中央出風口溫度	無此項目
3. 冷凝器散熱風扇有無運轉異常	正常	4. 前空調冷氣A/C開關燈號	正常
5. 前空調風速開關各段風速	正常	6. 前空調冷氣作動中央出風口溫度	9°C
7. 後空調冷氣A/C開關燈號	無此項目	8. 後空調風速開關各段風速	無此項目
