YES 車輛認證書

認證編號 CPF52488261121

廠牌 Make	MITSUBISHI
車型 Model	VERYCA
年份 Year	2022/12
排氣量 Displacement	1,488
車身號碼 VIN	RK MCP5152PV29****
引擎號碼 Engine Number	***5VPJ100**
現況實車里程 Mileage (僅揭露, 不具保證效力)	41,944

車輛認證總結報告 Vehicle Inspection Findings

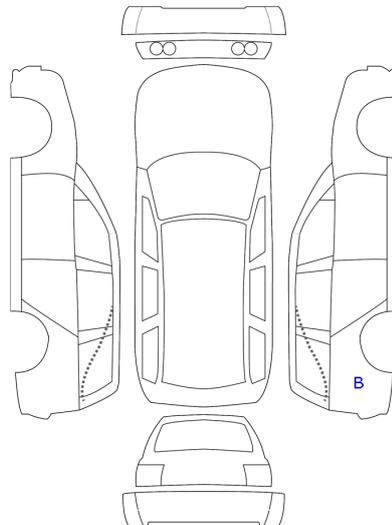
車體外觀圖

本車引擎號碼無異常。 **S** 鈹件鏽蝕、斑剝或鏽穿
本車車身號碼無異常。 **B** 受損面積約一個拳頭(含)以上
本車輛無泡水跡象。 **R** 鈹件校正痕跡
本車體骨架結構無修復跡象。 **X** 更換

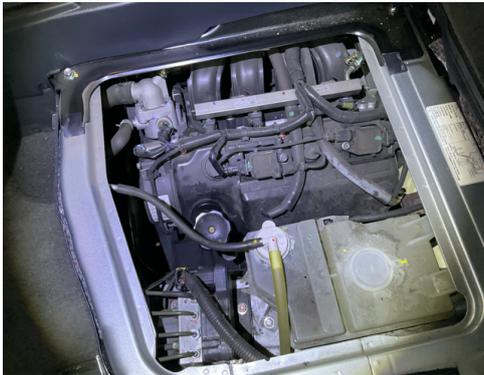
引擎室

1. 運轉時有無冒藍白煙、黑煙	正常	2. 水溫錶(燈)有無異常顯示	正常
3. 警告指示燈有無異常作動	正常	4. 機油油量、油質有無異常	正常
5. 外觀有無漏油/水跡象	正常	6. 運轉時有無抖動或異常聲響	正常
7. 外觀有無修補或龜裂跡象	正常	8. 冷卻風扇作動有無異常	正常
9. 加速有無不順暢或無法加速	正常	10. 高速運轉有無異常聲響	正常
11. 冷卻水有無添加防鏽劑	正常

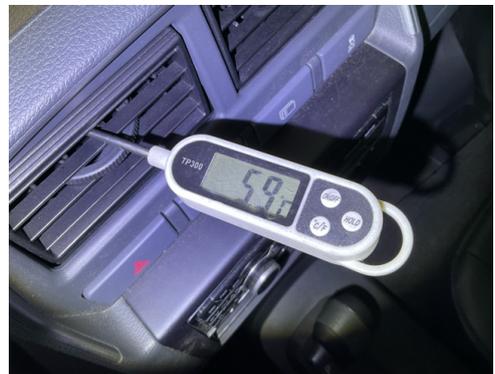
空調溫度

1. 檢查室外氣溫	21°C	2. 後空調冷氣作動中央出風口溫度	8°C
3. 冷凝器散熱風扇有無運轉異常	正常	4. 前空調冷氣A/C開關燈號	正常
5. 前空調風速開關各段風速	正常	6. 前空調冷氣作動中央出風口溫度	6°C
7. 後空調冷氣A/C開關燈號	無此項目	8. 後空調風速開關各段風速	正常
