YES 車輛認證書

認證編號 CPF52488261129

廠牌 Make	PORSCHE
車型 Model	PANAMERA
年份 Year	2012/01
排氣量 Displacement	4,806
車身號碼 VIN	WP0AB2A75CL06****
引擎號碼 Engine Number	無引擎號碼
現況實車里程 Mileage (僅揭露, 不具保證效力)	117,613

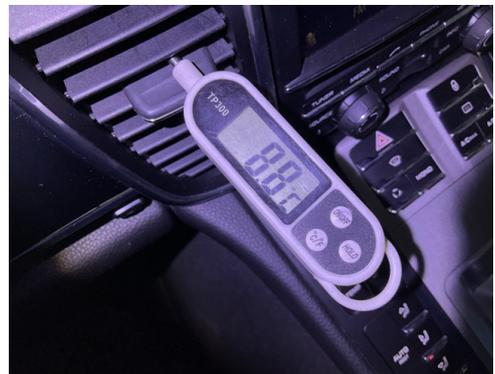
空調溫度

1. 檢查室外氣溫	27°C	2. 後空調冷氣作動中央出風口溫度	無此項目
3. 冷凝器散熱風扇有無運轉異常	正常	4. 前空調冷氣A/C開關燈號	正常
5. 前空調風速開關各段風速	正常	6. 前空調冷氣作動中央出風口溫度	9°C
7. 後空調冷氣A/C開關燈號	無此項目	8. 後空調風速開關各段風速	無此項目
