認證編號 CPF52488261130

廠牌 Make	BENZ
車型 Model	CLA-CLASS
年份 Year	2019/07
排氣量 Displacement	1,991
車身號碼 VIN	WDD1186461N03****
引擎號碼 Engine Number	無引擎號碼
現況實車里程 Mileage (僅揭露, 不具保證效力)	50,844

車輛認證總結報告 Vehicle Inspection Findings

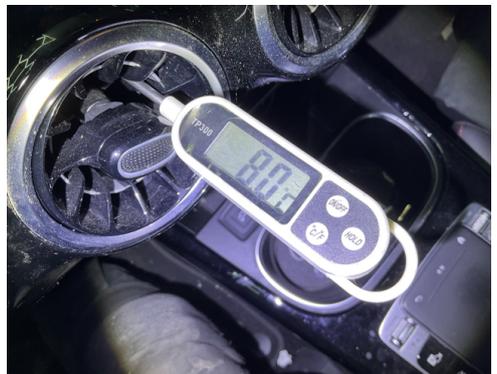
空調溫度

1. 檢查室外氣溫	30°C	2. 後空調冷氣作動中央出風口溫度	無此項目
3. 冷凝器散熱風扇有無運轉異常	正常	4. 前空調冷氣A/C開關燈號	正常
5. 前空調風速開關各段風速	正常	6. 前空調冷氣作動中央出風口溫度	8°C
7. 後空調冷氣A/C開關燈號	無此項目	8. 後空調風速開關各段風速	無此項目
