認證編號 CPF52488261132

## 車輛資料 Vehicle Information

## 車輛認證總結報告 Vehicle Inspection Findings

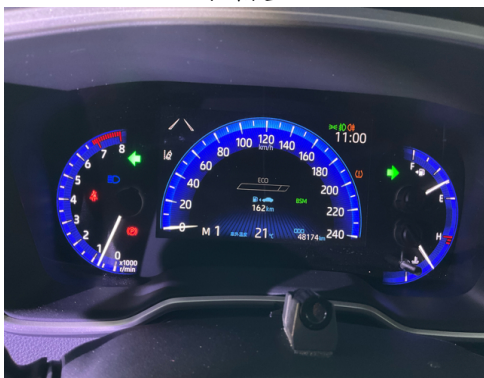
| 現況實車里程 Mileage<br>(僅揭露，不具保證效力) | 48,174 |

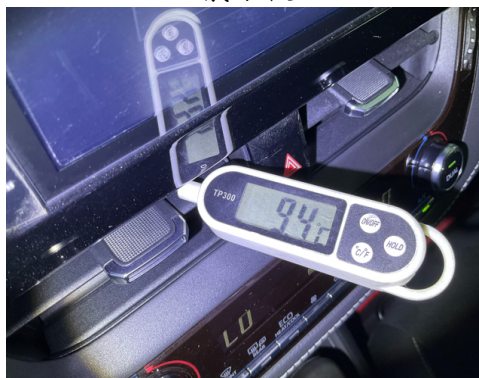
空調溫度

| 5. 前空調風速開關各段風速 | 正常 | 6. 前空調冷氣作動中央出風口溫度 | 10°C |
