YES 車輛認證書

認證編號 CPF52488261134

廠牌 Make	BENZ
車型 Model	C-CLASS
年份 Year	2020/02
排氣量 Displacement	1,497
車身號碼 VIN	W1K2050761R57****
引擎號碼 Engine Number	無引擎號碼
現況實車里程 Mileage (僅揭露, 不具保證效力)	90,770

車輛認證總結報告 Vehicle Inspection Findings

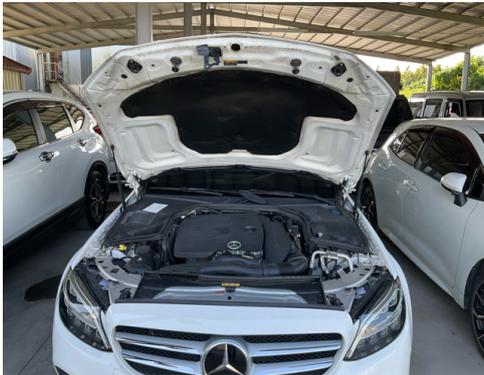
引擎室

1. 運轉時有無冒藍白煙、黑煙	正常	2. 水溫錶(燈)有無異常顯示	正常
3. 警告指示燈有無異常作動	正常	4. 機油油量、油質有無異常	正常
5. 外觀有無漏油/水跡象	正常	6. 運轉時有無抖動或異常聲響	正常
7. 外觀有無修補或龜裂跡象	正常	8. 冷卻風扇作動有無異常	正常
9. 加速有無不順暢或無法加速	正常	10. 高速運轉有無異常聲響	正常
11. 冷卻水有無添加防鏽劑	正常

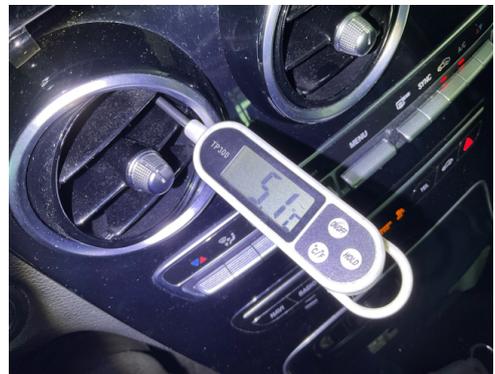
空調溫度

1. 檢查室外氣溫	22°C	2. 後空調冷氣作動中央出風口溫度	無此項目
3. 冷凝器散熱風扇有無運轉異常	正常	4. 前空調冷氣A/C開關燈號	正常
5. 前空調風速開關各段風速	正常	6. 前空調冷氣作動中央出風口溫度	6°C
7. 後空調冷氣A/C開關燈號	無此項目	8. 後空調風速開關各段風速	無此項目
