YES 車輛認證書

認證編號 CPF52488261139

廠牌 Make	TOYOTA
車型 Model	COROLLA CROSS
年份 Year	2022/11
排氣量 Displacement	1,798
車身號碼 VIN	ZSG10 ~035****
引擎號碼 Engine Number	***Y9520**
現況實車里程 Mileage (僅揭露, 不具保證效力)	43,793

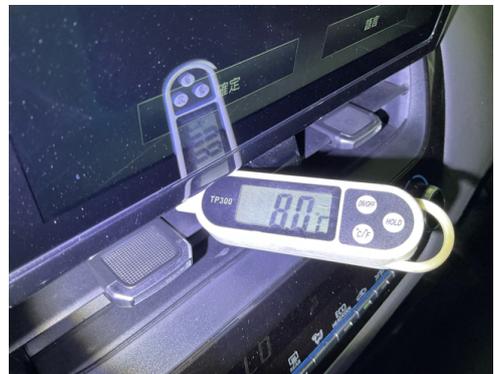
空調溫度

1. 檢查室外氣溫	20°C	2. 後空調冷氣作動中央出風口溫度	無此項目
3. 冷凝器散熱風扇有無運轉異常	正常	4. 前空調冷氣A/C開關燈號	正常
5. 前空調風速開關各段風速	正常	6. 前空調冷氣作動中央出風口溫度	8°C
7. 後空調冷氣A/C開關燈號	無此項目	8. 後空調風速開關各段風速	無此項目
