認證編號 CPF52488262001

## 車輛資料 Vehicle Information

## 車輛認證總結報告 Vehicle Inspection Findings

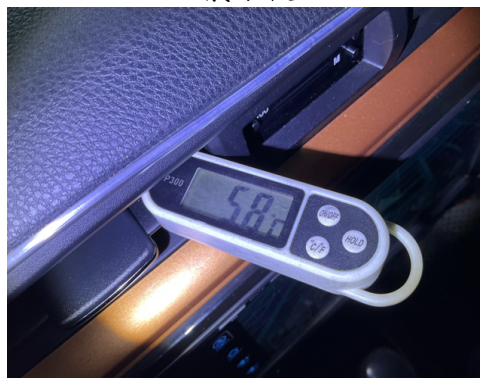
空調溫度

| 5. 前空調風速開關各段風速 | 正常 | 6. 前空調冷氣作動中央出風口溫度 | 6°C |
