認證編號 CPF52488262002

## 車輛資料 Vehicle Information

## 車輛認證總結報告 Vehicle Inspection Findings

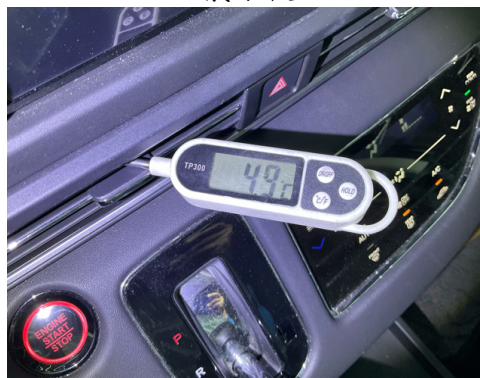
空調溫度

| 1. 檢查室外氣溫 | 26°C | 2. 後空調冷氣作動中央出風口溫度 | 10°C |
| 5. 前空調風速開關各段風速 | 正常 | 6. 前空調冷氣作動中央出風口溫度 | 5°C |
