認證編號 CPF52488262009

## 車輛資料 Vehicle Information

## 車輛認證總結報告 Vehicle Inspection Findings

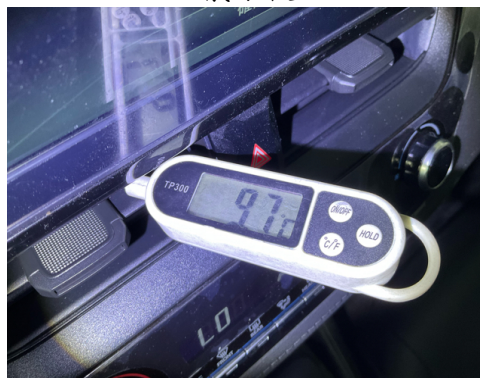
空調溫度

| 5. 前空調風速開關各段風速 | 正常 | 6. 前空調冷氣作動中央出風口溫度 | 10°C |
