YES 車輛認證書

認證編號 CPF52488262010

廠牌 Make	MITSUBISHI
車型 Model	DELICA
年份 Year	2011/05
排氣量 Displacement	2,351
車身號碼 VIN	2009****
引擎號碼 Engine Number	***4V0356**
現況實車里程 Mileage (僅揭露, 不具保證效力)	75,309

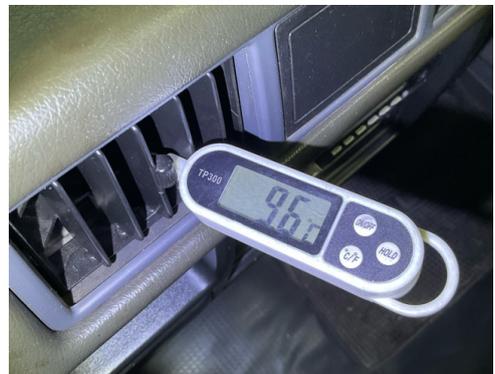
空調溫度

1. 檢查室外氣溫	22°C	2. 後空調冷氣作動中央出風口溫度	無此項目
3. 冷凝器散熱風扇有無運轉異常	正常	4. 前空調冷氣A/C開關燈號	正常
5. 前空調風速開關各段風速	正常	6. 前空調冷氣作動中央出風口溫度	10°C
7. 後空調冷氣A/C開關燈號	無此項目	8. 後空調風速開關各段風速	無此項目
