認證編號 CPF52488262012

## 車輛資料 Vehicle Information

## 車輛認證總結報告 Vehicle Inspection Findings

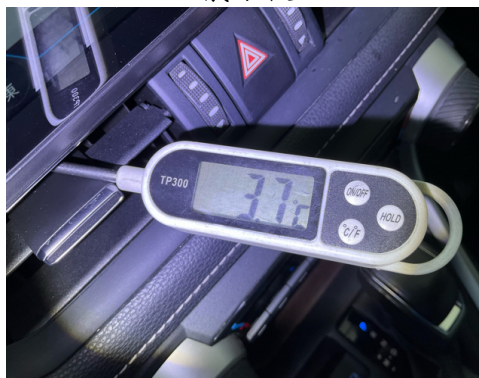
空調溫度

| 5. 前空調風速開關各段風速 | 正常 | 6. 前空調冷氣作動中央出風口溫度 | 4°C |
