認證編號 CPF52488262017

| 廠牌 Make | NISSAN |
| 車型 Model | MARCH |

## 車輛認證總結報告 Vehicle Inspection Findings

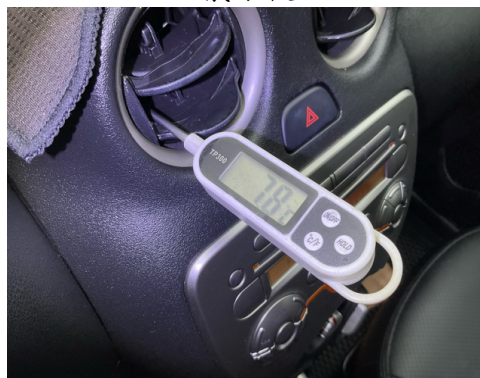
空調溫度

| 5. 前空調風速開關各段風速 | 正常 | 6. 前空調冷氣作動中央出風口溫度 | 8°C |
