YES 車輛認證書

認證編號 CPF52488262019

廠牌 Make	LUXGEN
車型 Model	U6
年份 Year	2014/03
排氣量 Displacement	1,998
車身號碼 VIN	C71TPCA00****
引擎號碼 Engine Number	***TFE20024**
現況實車里程 Mileage (僅揭露, 不具保證效力)	144,853

車輛認證總結報告 Vehicle Inspection Findings

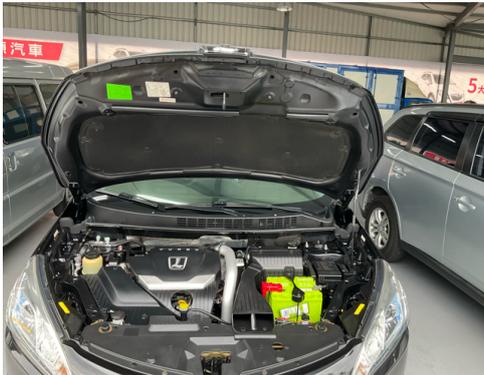
引擎室

1. 運轉時有無冒藍白煙、黑煙	正常	2. 水溫錶(燈)有無異常顯示	正常
3. 警告指示燈有無異常作動	正常	4. 機油油量、油質有無異常	正常
5. 外觀有無漏油/水跡象	正常	6. 運轉時有無抖動或異常聲響	正常
7. 外觀有無修補或龜裂跡象	正常	8. 冷卻風扇作動有無異常	正常
9. 加速有無不順暢或無法加速	正常	10. 高速運轉有無異常聲響	正常
11. 冷卻水有無添加防鏽劑	正常

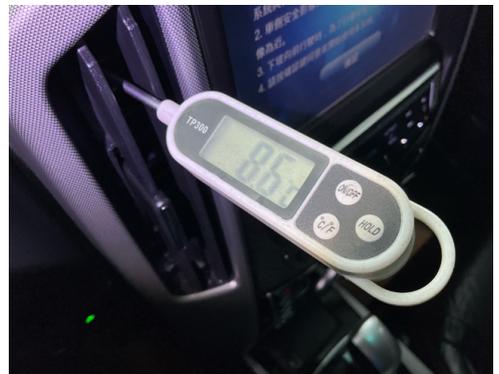
空調溫度

1. 檢查室外氣溫	25°C	2. 後空調冷氣作動中央出風口溫度	無此項目
3. 冷凝器散熱風扇有無運轉異常	正常	4. 前空調冷氣A/C開關燈號	正常
5. 前空調風速開關各段風速	正常	6. 前空調冷氣作動中央出風口溫度	9°C
7. 後空調冷氣A/C開關燈號	無此項目	8. 後空調風速開關各段風速	無此項目
