YES 車輛認證書

認證編號 CPF52488262022

| 車型 Model | DELICA |
| 年份 Year | 2020/11 |

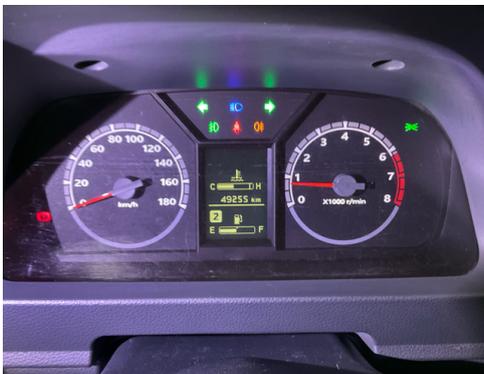
| 現況實車里程 Mileage (僅揭露, 不具保證效力) | 49,255 |

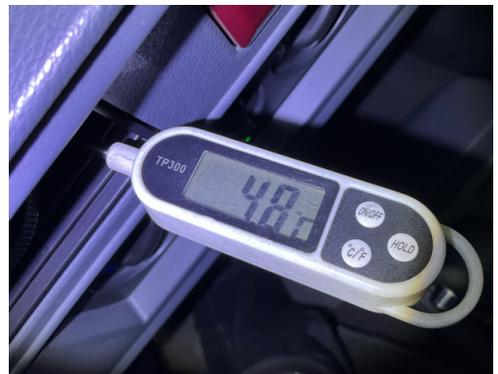
空調溫度

| 1. 檢查室外氣溫 | 21°C | 2. 後空調冷氣作動中央出風口溫度 | 6°C |
| 5. 前空調風速開關各段風速 | 正常 | 6. 前空調冷氣作動中央出風口溫度 | 5°C |
