YES 車輛認證書

受檢測車輛通過YES認證鑑定標準
This vehicle has passed the YES Evaluation Standard

認證編號 CPF52488262025

廠牌 Make	MAZDA
車型 Model	TRIBUTE
年份 Year	2004/01
排氣量 Displacement	1,988
車身號碼 VIN	32B02****
引擎號碼 Engine Number	***2711**
現況實車里程 Mileage (僅揭露, 不具保證效力)	162,934

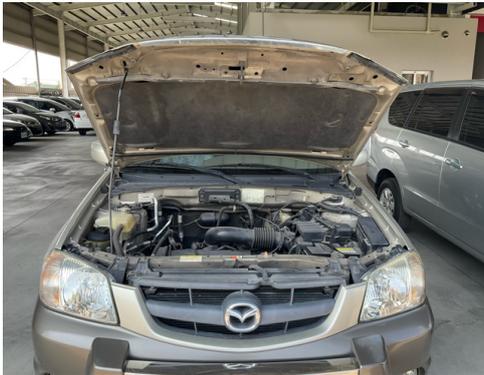
引擎室

1. 運轉時有無冒藍白煙、黑煙	正常	2. 水溫錶(燈)有無異常顯示	正常
3. 警告指示燈有無異常作動	正常	4. 機油油量、油質有無異常	正常
5. 外觀有無漏油/水跡象	正常	6. 運轉時有無抖動或異常聲響	正常
7. 外觀有無修補或龜裂跡象	正常	8. 冷卻風扇作動有無異常	正常
9. 加速有無不順暢或無法加速	正常	10. 高速運轉有無異常聲響	正常
11. 冷卻水有無添加防鏽劑	正常

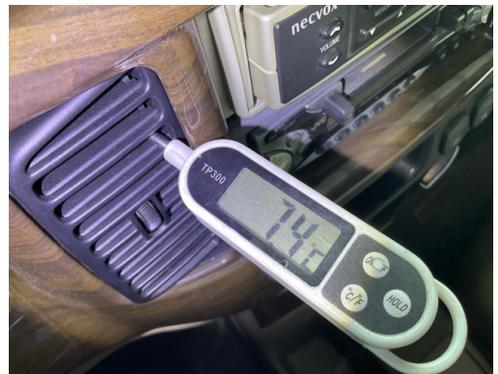
空調溫度

1. 檢查室外氣溫	22°C	2. 後空調冷氣作動中央出風口溫度	無此項目
3. 冷凝器散熱風扇有無運轉異常	正常	4. 前空調冷氣A/C開關燈號	正常
5. 前空調風速開關各段風速	正常	6. 前空調冷氣作動中央出風口溫度	8°C
7. 後空調冷氣A/C開關燈號	無此項目	8. 後空調風速開關各段風速	無此項目
