認證編號 CPF52488262028

## 車輛資料 Vehicle Information

## 車輛認證總結報告 Vehicle Inspection Findings

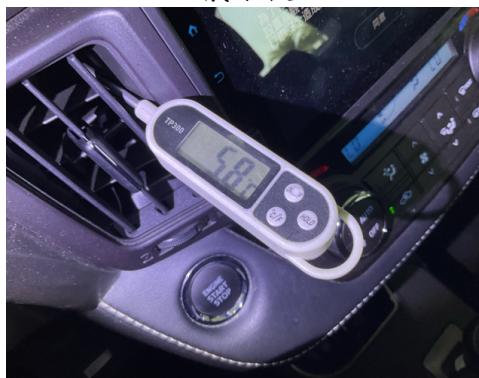
空調溫度

| 5. 前空調風速開關各段風速 | 正常 | 6. 前空調冷氣作動中央出風口溫度 | 6°C |
