YES 車輛認證書

認證編號 CPF52488262035

廠牌 Make	TOYOTA
車型 Model	PREVIA
年份 Year	2016/10
排氣量 Displacement	2,362
車身號碼 VIN	JTEGD54M30714****
引擎號碼 Engine Number	無引擎號碼
現況實車里程 Mileage (僅揭露, 不具保證效力)	14,499

車輛認證總結報告 Vehicle Inspection Findings

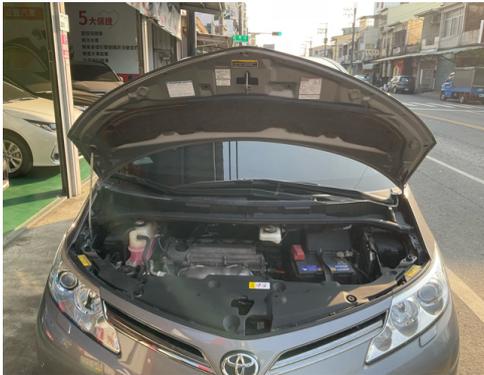
引擎室

本車引擎號碼無異常。

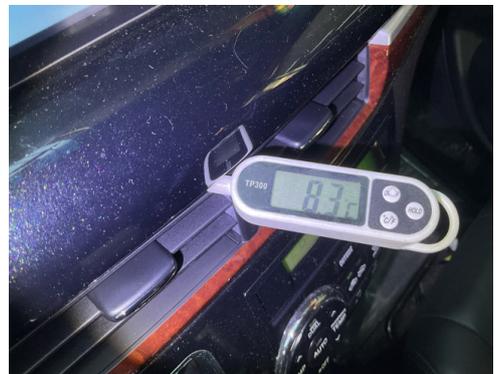
空調溫度

1. 檢查室外氣溫	25°C	2. 後空調冷氣作動中央出風口溫度	10°C
3. 冷凝器散熱風扇有無運轉異常	正常	4. 前空調冷氣A/C開關燈號	正常
5. 前空調風速開關各段風速	正常	6. 前空調冷氣作動中央出風口溫度	9°C
7. 後空調冷氣A/C開關燈號	正常	8. 後空調風速開關各段風速	正常
