# YES 車輛認證書

受檢測車輛通過YES認證鑑定標準  
This vehicle has passed the YES Evaluation Standard

認證編號 CPF52488262036

廠牌 Make	HYUNDAI
車型 Model	TUCSON
年份 Year	2019/12
排氣量 Displacement	1,591
車身號碼 VIN	RFHJ3812BLS00****
引擎號碼 Engine Number	***JKU4622**
現況實車里程 Mileage (僅揭露, 不具保證效力)	18,292

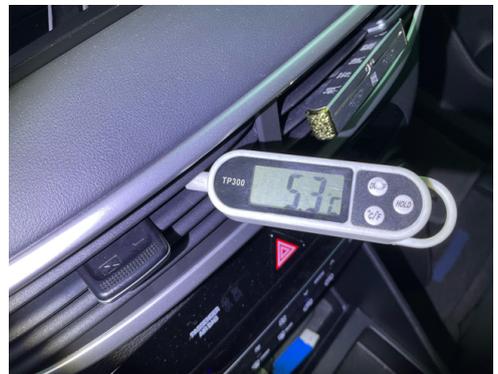
空調溫度

1. 檢查室外氣溫	23°C	2. 後空調冷氣作動中央出風口溫度	無此項目
3. 冷凝器散熱風扇有無運轉異常	正常	4. 前空調冷氣A/C開關燈號	正常
5. 前空調風速開關各段風速	正常	6. 前空調冷氣作動中央出風口溫度	6°C
7. 後空調冷氣A/C開關燈號	無此項目	8. 後空調風速開關各段風速	無此項目
