YES 車輛認證書

認證編號 CPF52488262045

廠牌 Make	MITSUBISHI
車型 Model	VERYCA
年份 Year	2017/02
排氣量 Displacement	1,299
車身號碼 VIN	610G****
引擎號碼 Engine Number	***3S1PB520**
現況實車里程 Mileage (僅揭露, 不具保證效力)	118,386

車輛認證總結報告 Vehicle Inspection Findings

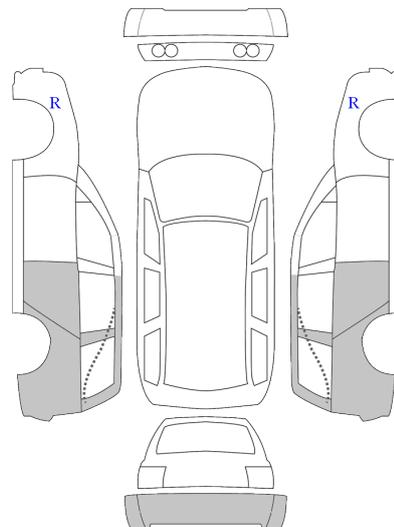
車體外觀圖

本車引擎號碼無異常。 **S** 鈹件鏽蝕、斑剝或鏽穿
本車車身號碼無異常。 **B** 受損面積約一個拳頭(含)以上
本車輛無泡水跡象。 **R** 鈹件校正痕跡
本車體骨架結構無修復跡象。 **X** 更換

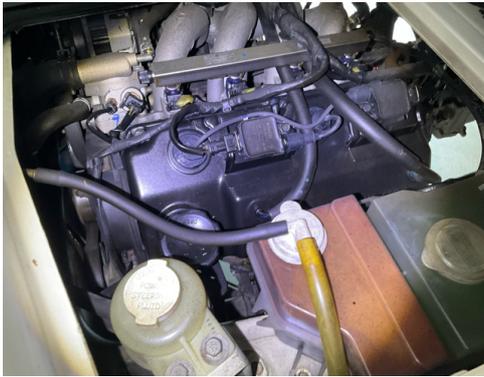
引擎室

1. 運轉時有無冒藍白煙、黑煙	正常	2. 水溫錶(燈)有無異常顯示	正常
3. 警告指示燈有無異常作動	正常	4. 機油油量、油質有無異常	正常
5. 外觀有無漏油/水跡象	正常	6. 運轉時有無抖動或異常聲響	正常
7. 外觀有無修補或龜裂跡象	正常	8. 冷卻風扇作動有無異常	正常
9. 加速有無不順暢或無法加速	正常	10. 高速運轉有無異常聲響	正常
11. 冷卻水有無添加防鏽劑	正常

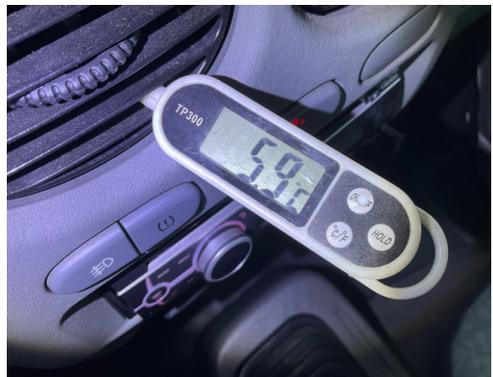
空調溫度

1. 檢查室外氣溫	21°C	2. 後空調冷氣作動中央出風口溫度	無此項目
3. 冷凝器散熱風扇有無運轉異常	正常	4. 前空調冷氣A/C開關燈號	正常
5. 前空調風速開關各段風速	正常	6. 前空調冷氣作動中央出風口溫度	6°C
7. 後空調冷氣A/C開關燈號	無此項目	8. 後空調風速開關各段風速	無此項目
