車輛查定報告

查定編號 CPF52488262051

廠牌 Make	TOYOTA
車型 Model	ALTIS
年份 Year	2011/01
排氣量 Displacement	1,798
車身號碼 VIN	ZRE142-441****
引擎號碼 Engine Number	***X0554**
現況實車里程 Mileage (僅揭露, 不具保證效力)	103,138

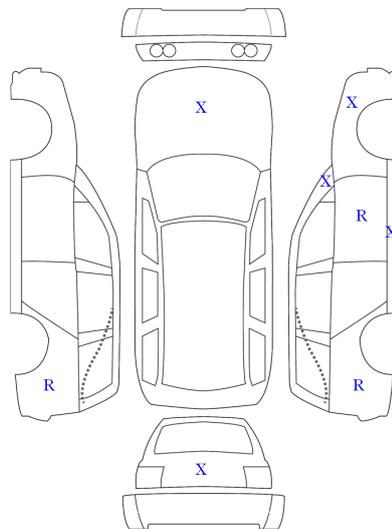
車體外觀圖

右側有鈹修痕。
右前方有鈹修痕。
右後方有鈹修痕。
左後方有鈹修痕。
正前方有鈹修痕。
正後方有鈹修痕。

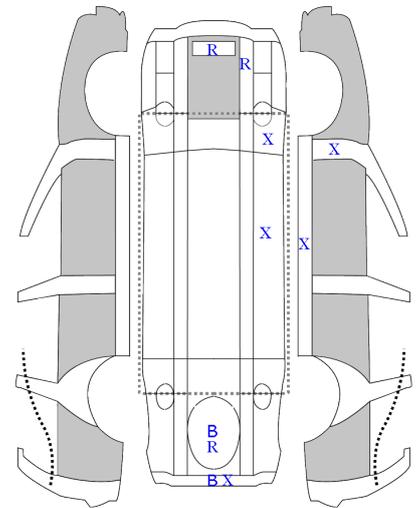
車骨結構圖

無任何異常之痕跡。
無任何異常之痕跡。
無任何泡水之痕跡。
異常
