查定編號 CPF52488262052

車輛資料 Vehicle Information

廠牌 Make	MITSUBISHI
車型 Model	DELICA
年份 Year	2017/04
排氣量 Displacement	2,351
車身號碼 VIN	200E****
引擎號碼 Engine Number	***4V0677**
現況實車里程 Mileage (僅揭露, 不具保證效力)	229,271

車輛認證總結報告 Vehicle Inspection Findings

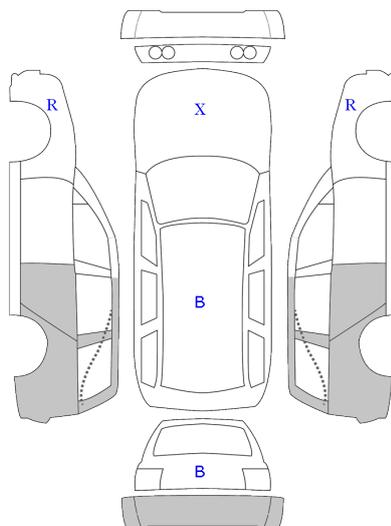
車體外觀圖

右側有鈹修痕。
右前方有鈹修痕。
左側有鈹修痕。
左前方有鈹修痕。
正前方有鈹修痕。
正後方有鈹修痕。
車體正上方有鈹修痕。

- Ⓢ 鈹件鏽蝕、斑剝或鏽穿
- B 受損面積約一個拳頭(含)以上
- R 鈹件校正痕跡
- X 更換
