YES 車輛認證書

認證編號 CPF52488262057

廠牌 Make	TOYOTA
車型 Model	TOWN ACE
年份 Year	2022/06
排氣量 Displacement	1,496
車身號碼 VIN	S403LU-000****
引擎號碼 Engine Number	***G8249**
現況實車里程 Mileage (僅揭露, 不具保證效力)	73,281

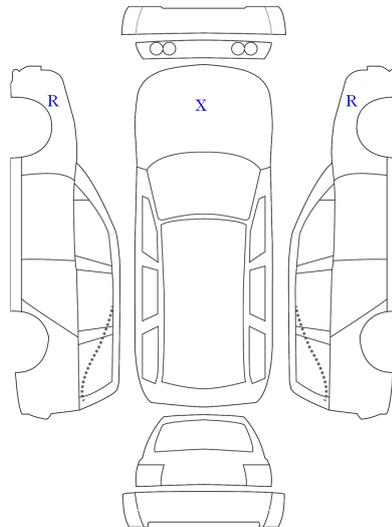
車體外觀圖

本車引擎號碼無異常。 **S** 鈹件鏽蝕、斑剝或鏽穿
本車車身號碼無異常。 **B** 受損面積約一個拳頭(含)以上
本車輛無泡水跡象。 **R** 鈹件校正痕跡
本車體骨架結構無修復跡象。 **X** 更換

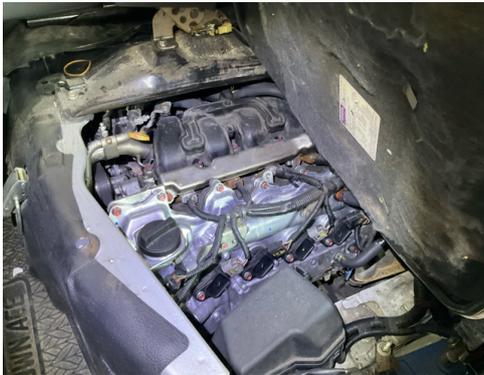
引擎室

1. 運轉時有無冒藍白煙、黑煙	正常	2. 水溫錶(燈)有無異常顯示	正常
3. 警告指示燈有無異常作動	正常	4. 機油油量、油質有無異常	正常
5. 外觀有無漏油/水跡象	正常	6. 運轉時有無抖動或異常聲響	正常
7. 外觀有無修補或龜裂跡象	正常	8. 冷卻風扇作動有無異常	正常
9. 加速有無不順暢或無法加速	正常	10. 高速運轉有無異常聲響	正常
11. 冷卻水有無添加防鏽劑	正常

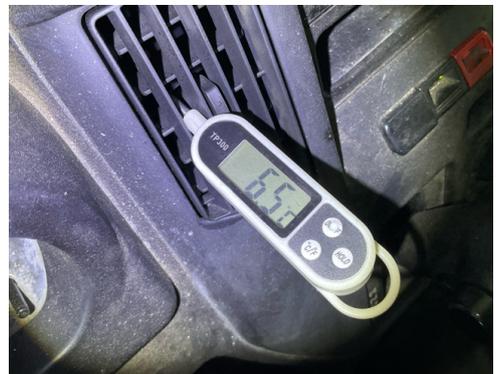
空調溫度

1. 檢查室外氣溫	27°C	2. 後空調冷氣作動中央出風口溫度	無此項目
3. 冷凝器散熱風扇有無運轉異常	正常	4. 前空調冷氣A/C開關燈號	正常
5. 前空調風速開關各段風速	正常	6. 前空調冷氣作動中央出風口溫度	7°C
7. 後空調冷氣A/C開關燈號	無此項目	8. 後空調風速開關各段風速	無此項目
