YES 車輛認證書

認證編號 CPF52488262058

廠牌 Make	FORD
車型 Model	TOURNEO CUSTOM
年份 Year	2014/11
排氣量 Displacement	2,198
車身號碼 VIN	WF03XXTTG3EA2****
引擎號碼 Engine Number	無引擎號碼
現況實車里程 Mileage (僅揭露, 不具保證效力)	140,230

車輛認證總結報告 Vehicle Inspection Findings

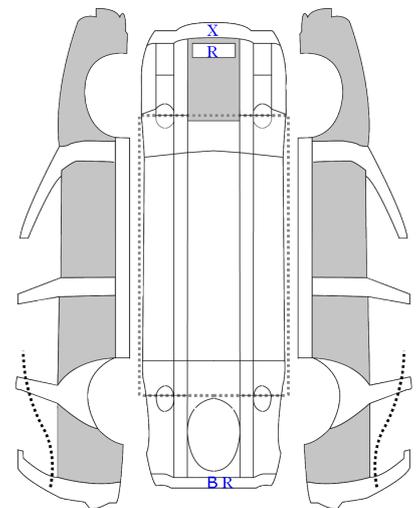
車骨結構圖

本車體骨架結構無修復跡象。
