YES 車輛認證書

受檢測車輛通過YES認證鑑定標準
This vehicle has passed the YES Evaluation Standard

認證編號 CPF52488262062

廠牌 Make	TOYOTA
車型 Model	ALTIS
年份 Year	2015/03
排氣量 Displacement	1,798
車身號碼 VIN	ZRE172-556****
引擎號碼 Engine Number	***Y1549**
現況實車里程 Mileage (僅揭露, 不具保證效力)	140,743

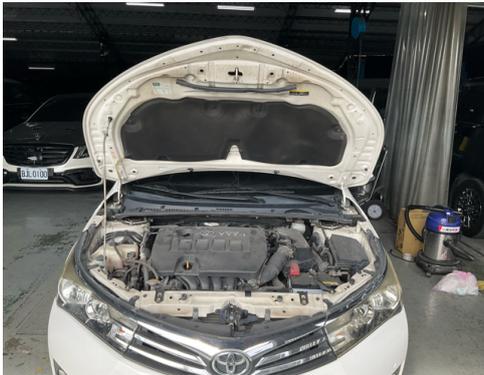
引擎室

1. 運轉時有無冒藍白煙、黑煙	正常	2. 水溫錶(燈)有無異常顯示	正常
3. 警告指示燈有無異常作動	正常	4. 機油油量、油質有無異常	正常
5. 外觀有無漏油/水跡象	正常	6. 運轉時有無抖動或異常聲響	正常
7. 外觀有無修補或龜裂跡象	正常	8. 冷卻風扇作動有無異常	正常
9. 加速有無不順暢或無法加速	正常	10. 高速運轉有無異常聲響	正常
11. 冷卻水有無添加防鏽劑	正常

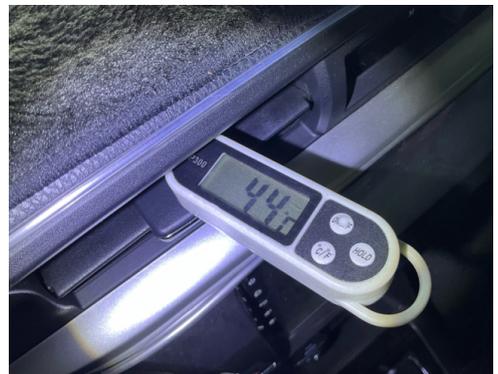
空調溫度

1. 檢查室外氣溫	24°C	2. 後空調冷氣作動中央出風口溫度	無此項目
3. 冷凝器散熱風扇有無運轉異常	正常	4. 前空調冷氣A/C開關燈號	正常
5. 前空調風速開關各段風速	正常	6. 前空調冷氣作動中央出風口溫度	5°C
7. 後空調冷氣A/C開關燈號	無此項目	8. 後空調風速開關各段風速	無此項目
