認證編號 CPF52488262064

## 車輛資料 Vehicle Information

廠牌 Make	TOYOTA
車型 Model	YARIS
年份 Year	2014/10
排氣量 Displacement	1,497
車身號碼 VIN	NCP150-701****
引擎號碼 Engine Number	***78**
現況實車里程 Mileage (僅揭露, 不具保證效力)	106,721

## 車輛認證總結報告 Vehicle Inspection Findings

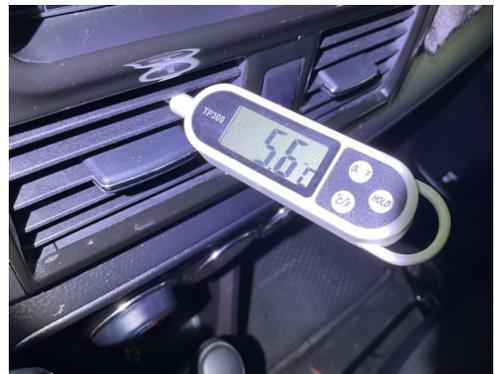
空調溫度

1. 檢查室外氣溫	27°C	2. 後空調冷氣作動中央出風口溫度	無此項目
3. 冷凝器散熱風扇有無運轉異常	正常	4. 前空調冷氣A/C開關燈號	正常
5. 前空調風速開關各段風速	正常	6. 前空調冷氣作動中央出風口溫度	6°C
7. 後空調冷氣A/C開關燈號	無此項目	8. 後空調風速開關各段風速	無此項目
