認證編號 CPF52488262065

## 車輛資料 Vehicle Information

## 車輛認證總結報告 Vehicle Inspection Findings

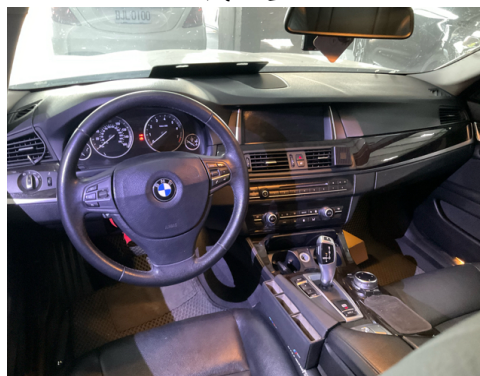
儀錶板

| 3. 警告指示燈有無異常作動 | 異常 | 4. 機油油量、油質有無異常 | 正常 |

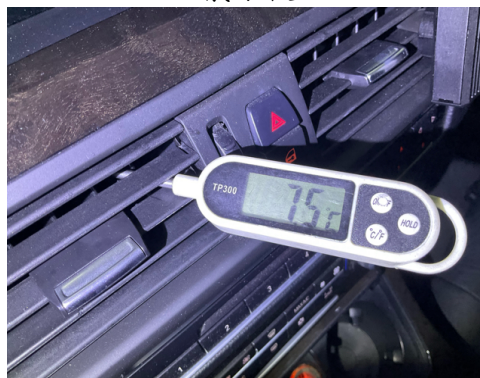
空調溫度

| 5. 前空調風速開關各段風速 | 正常 | 6. 前空調冷氣作動中央出風口溫度 | 8°C |
