# YES 車輛認證書

認證編號 CPF52488262071

廠牌 Make	TOYOTA
車型 Model	ALTIS
年份 Year	2009/11
排氣量 Displacement	1,794
車身號碼 VIN	ZZE142~703****
引擎號碼 Engine Number	***A2440**
現況實車里程 Mileage (僅揭露, 不具保證效力)	170,657

## 車輛認證總結報告 Vehicle Inspection Findings

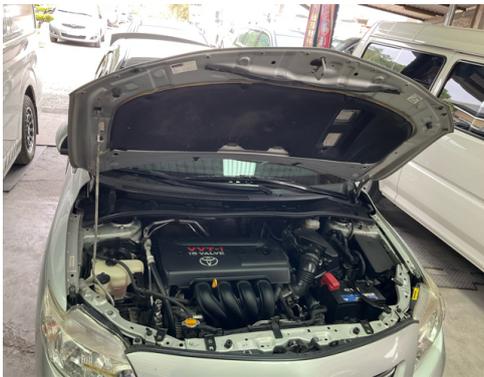
引擎室

1. 運轉時有無冒藍白煙、黑煙	正常	2. 水溫錶(燈)有無異常顯示	正常
3. 警告指示燈有無異常作動	正常	4. 機油油量、油質有無異常	正常
5. 外觀有無漏油/水跡象	正常	6. 運轉時有無抖動或異常聲響	正常
7. 外觀有無修補或龜裂跡象	正常	8. 冷卻風扇作動有無異常	正常
9. 加速有無不順暢或無法加速	正常	10. 高速運轉有無異常聲響	正常
11. 冷卻水有無添加防鏽劑	正常

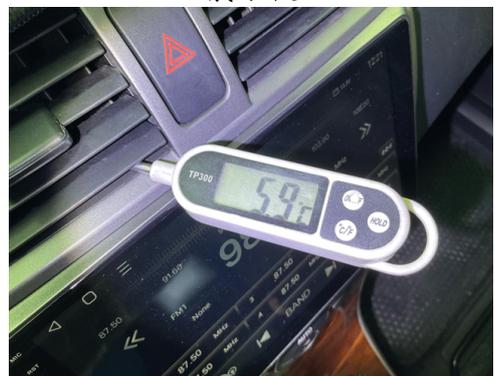
空調溫度

1. 檢查室外氣溫	28°C	2. 後空調冷氣作動中央出風口溫度	無此項目
3. 冷凝器散熱風扇有無運轉異常	正常	4. 前空調冷氣A/C開關燈號	正常
5. 前空調風速開關各段風速	正常	6. 前空調冷氣作動中央出風口溫度	6°C
7. 後空調冷氣A/C開關燈號	無此項目	8. 後空調風速開關各段風速	無此項目
