認證編號 CPF52488262072

## 車輛資料 Vehicle Information

## 車輛認證總結報告 Vehicle Inspection Findings

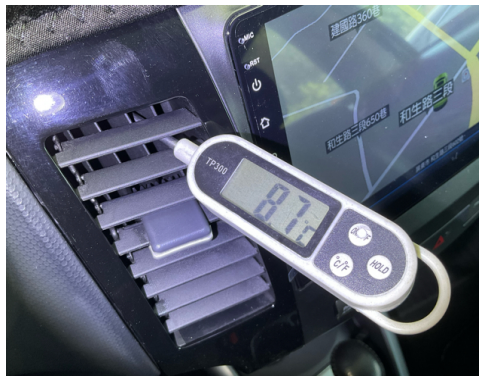
空調溫度

| 5. 前空調風速開關各段風速 | 正常 | 6. 前空調冷氣作動中央出風口溫度 | 9°C |
