YES 車輛認證書

認證編號 CPF52488262073

廠牌 Make	VW
車型 Model	T6
年份 Year	2018/06
排氣量 Displacement	1,968
車身號碼 VIN	WV2ZZZ7HZJH18****
引擎號碼 Engine Number	無引擎號碼
現況實車里程 Mileage (僅揭露, 不具保證效力)	16,557

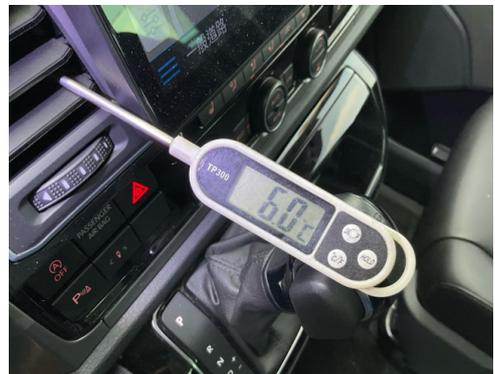
空調溫度

1. 檢查室外氣溫	28°C	2. 後空調冷氣作動中央出風口溫度	7°C
3. 冷凝器散熱風扇有無運轉異常	正常	4. 前空調冷氣A/C開關燈號	正常
5. 前空調風速開關各段風速	正常	6. 前空調冷氣作動中央出風口溫度	6°C
7. 後空調冷氣A/C開關燈號	正常	8. 後空調風速開關各段風速	正常
