YES 車輛認證書

認證編號 CPF52488262074

廠牌 Make	HYUNDAI
車型 Model	PORTER
年份 Year	2019/07
排氣量 Displacement	2,497
車身號碼 VIN	RFHRB82KALS00****
引擎號碼 Engine Number	***BK8111**
現況實車里程 Mileage (僅揭露, 不具保證效力)	65,686

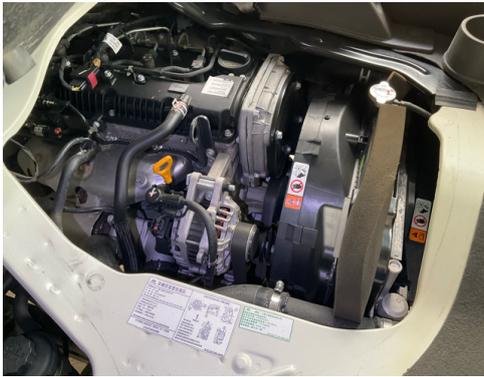
引擎室

1. 運轉時有無冒藍白煙、黑煙	正常	2. 水溫錶(燈)有無異常顯示	正常
3. 警告指示燈有無異常作動	正常	4. 機油油量、油質有無異常	正常
5. 外觀有無漏油/水跡象	正常	6. 運轉時有無抖動或異常聲響	正常
7. 外觀有無修補或龜裂跡象	正常	8. 冷卻風扇作動有無異常	正常
9. 加速有無不順暢或無法加速	正常	10. 高速運轉有無異常聲響	正常
11. 冷卻水有無添加防鏽劑	正常

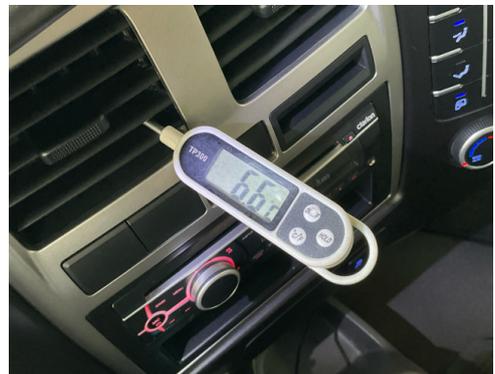
空調溫度

1. 檢查室外氣溫	28°C	2. 後空調冷氣作動中央出風口溫度	無此項目
3. 冷凝器散熱風扇有無運轉異常	正常	4. 前空調冷氣A/C開關燈號	正常
5. 前空調風速開關各段風速	正常	6. 前空調冷氣作動中央出風口溫度	7°C
7. 後空調冷氣A/C開關燈號	無此項目	8. 後空調風速開關各段風速	無此項目
