YES 車輛認證書

認證編號 CPF52488262075

廠牌 Make	HONDA
車型 Model	CR-V
年份 Year	2020/03
排氣量 Displacement	1,498
車身號碼 VIN	RKTRW1830LF10****
引擎號碼 Engine Number	***BK92759**
現況實車里程 Mileage (僅揭露, 不具保證效力)	161,881

車輛認證總結報告 Vehicle Inspection Findings

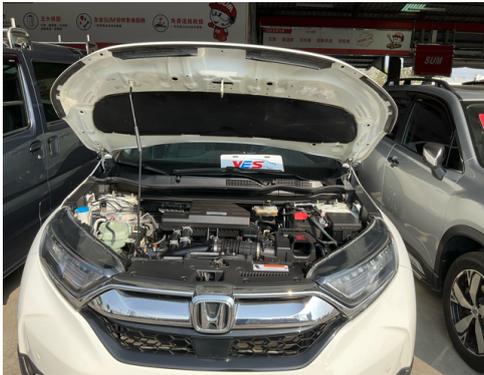
引擎室

1. 運轉時有無冒藍白煙、黑煙	正常	2. 水溫錶(燈)有無異常顯示	正常
3. 警告指示燈有無異常作動	正常	4. 機油油量、油質有無異常	正常
5. 外觀有無漏油/水跡象	正常	6. 運轉時有無抖動或異常聲響	正常
7. 外觀有無修補或龜裂跡象	正常	8. 冷卻風扇作動有無異常	正常
9. 加速有無不順暢或無法加速	正常	10. 高速運轉有無異常聲響	正常
11. 冷卻水有無添加防鏽劑	正常

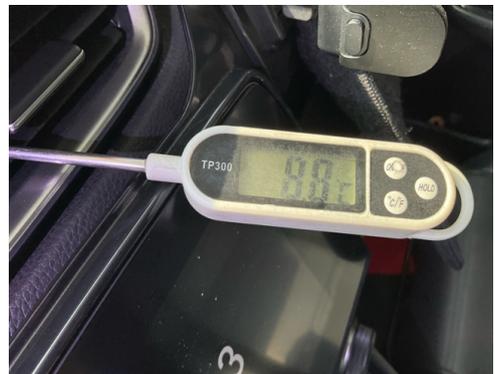
空調溫度

1. 檢查室外氣溫	26°C	2. 後空調冷氣作動中央出風口溫度	無此項目
3. 冷凝器散熱風扇有無運轉異常	正常	4. 前空調冷氣A/C開關燈號	正常
5. 前空調風速開關各段風速	正常	6. 前空調冷氣作動中央出風口溫度	9°C
7. 後空調冷氣A/C開關燈號	無此項目	8. 後空調風速開關各段風速	無此項目
