認證編號 CPF52488263003

## 車輛資料 Vehicle Information

## 車輛認證總結報告 Vehicle Inspection Findings

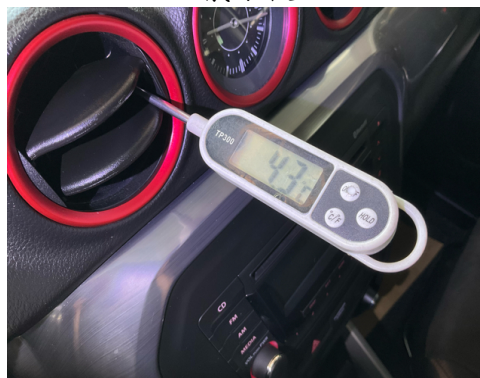
空調溫度

| 5. 前空調風速開關各段風速 | 正常 | 6. 前空調冷氣作動中央出風口溫度 | 5°C |
