認證編號 CPF52488263004

## 車輛資料 Vehicle Information

## 車輛認證總結報告 Vehicle Inspection Findings

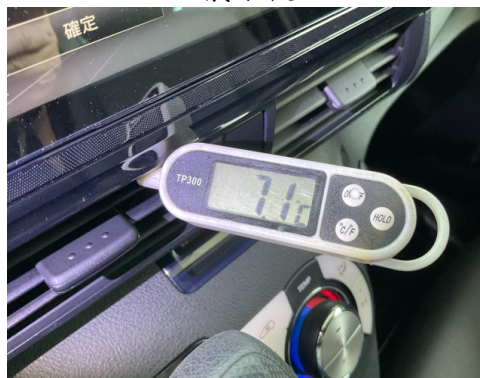
空調溫度

| 5. 前空調風速開關各段風速 | 正常 | 6. 前空調冷氣作動中央出風口溫度 | 8°C |
