認證編號 CPF52488263005

## 車輛資料 Vehicle Information

## 車輛認證總結報告 Vehicle Inspection Findings

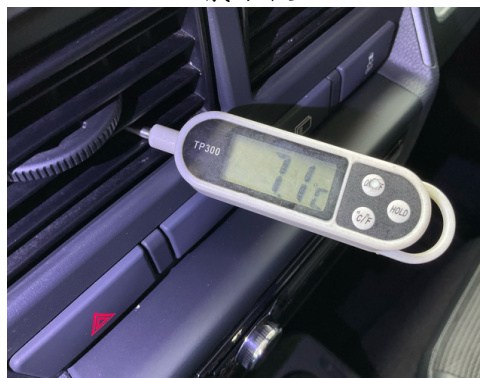
空調溫度

| 5. 前空調風速開關各段風速 | 正常 | 6. 前空調冷氣作動中央出風口溫度 | 8°C |
