查定編號 CPF52488263008

廠牌 Make	TOYOTA
車型 Model	ALTIS
年份 Year	2011/07
排氣量 Displacement	1,798
車身號碼 VIN	ZRE142-443****
引擎號碼 Engine Number	***X1028**
現況實車里程 Mileage (僅揭露, 不具保證效力)	181,915

車輛認證總結報告 Vehicle Inspection Findings

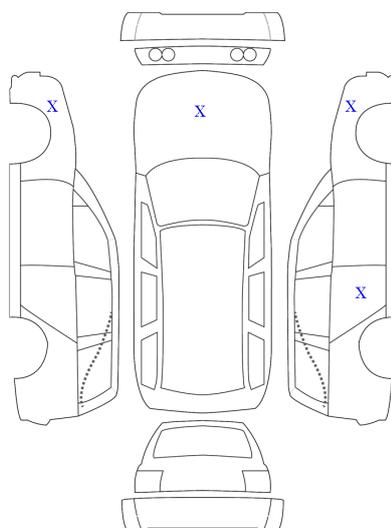
車體外觀圖

右側有鈹修痕。
右前方有鈹修痕。
右後方有鈹修痕。
左側有鈹修痕。
左前方有鈹修痕。
左後方有鈹修痕。
正前方有鈹修痕。
正後方有鈹修痕。
車體正上方有鈹修痕。

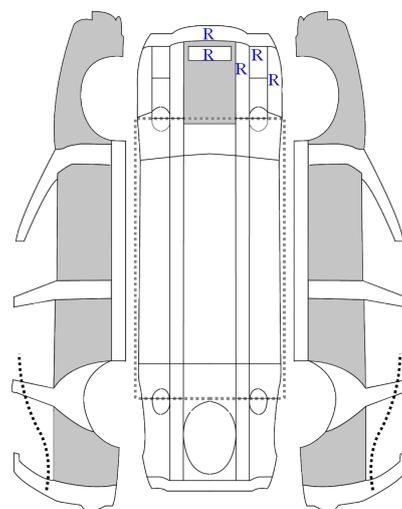
車骨結構圖

無任何異常之痕跡。
無任何異常之痕跡。
無任何泡水之痕跡。
異常

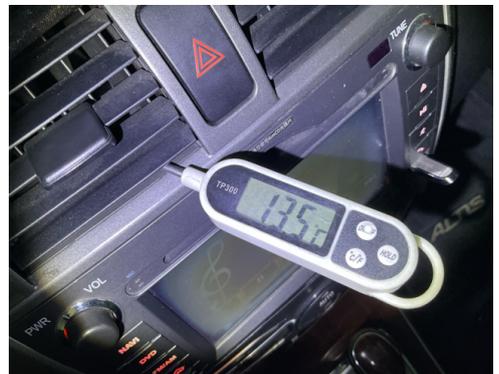
空調溫度

1. 檢查室外氣溫	28°C	2. 後空調冷氣作動中央出風口溫度	無此項目
3. 冷凝器散熱風扇有無運轉異常	正常	4. 前空調冷氣A/C開關燈號	正常
5. 前空調風速開關各段風速	正常	6. 前空調冷氣作動中央出風口溫度	14°C
7. 後空調冷氣A/C開關燈號	無此項目	8. 後空調風速開關各段風速	無此項目
