YES 車輛認證書

認證編號 CPF52488263009

廠牌 Make	MITSUBISHI
車型 Model	VERYCA
年份 Year	2018/11
排氣量 Displacement	1,488
車身號碼 VIN	RK MCP5157KY20****
引擎號碼 Engine Number	***5VPFS07**
現況實車里程 Mileage (僅揭露, 不具保證效力)	65,758

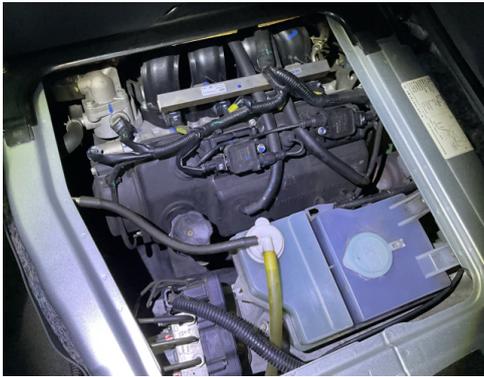
引擎室

1. 運轉時有無冒藍白煙、黑煙	正常	2. 水溫錶(燈)有無異常顯示	正常
3. 警告指示燈有無異常作動	正常	4. 機油油量、油質有無異常	正常
5. 外觀有無漏油/水跡象	正常	6. 運轉時有無抖動或異常聲響	正常
7. 外觀有無修補或龜裂跡象	正常	8. 冷卻風扇作動有無異常	正常
9. 加速有無不順暢或無法加速	正常	10. 高速運轉有無異常聲響	正常
11. 冷卻水有無添加防鏽劑	正常

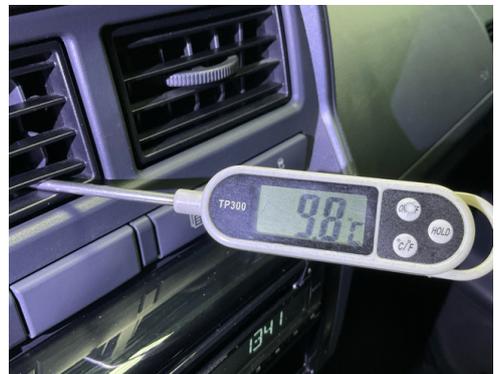
空調溫度

1. 檢查室外氣溫	26°C	2. 後空調冷氣作動中央出風口溫度	18°C
3. 冷凝器散熱風扇有無運轉異常	正常	4. 前空調冷氣A/C開關燈號	正常
5. 前空調風速開關各段風速	正常	6. 前空調冷氣作動中央出風口溫度	10°C
7. 後空調冷氣A/C開關燈號	無此項目	8. 後空調風速開關各段風速	正常
