認證編號 CPF52488263010

## 車輛資料 Vehicle Information

## 車輛認證總結報告 Vehicle Inspection Findings

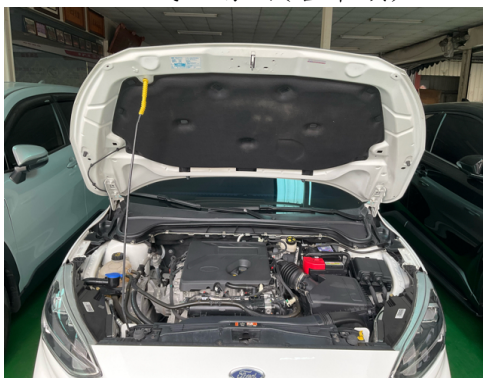
引擎室

| 5. 外觀有無漏油/水跡象 | 正常 | 6. 運轉時有無抖動或異常聲響 | 正常 |

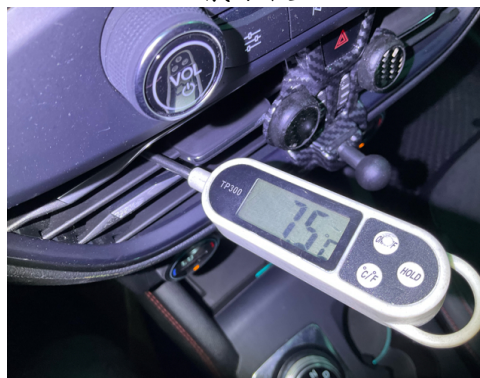
空調溫度

| 5. 前空調風速開關各段風速 | 正常 | 6. 前空調冷氣作動中央出風口溫度 | 8°C |
