YES 車輛認證書

認證編號 CPF52488263012

廠牌 Make	HYUNDAI
車型 Model	TUCSON
年份 Year	2019/05
排氣量 Displacement	1,591
車身號碼 VIN	RFHJU812BKS00****
引擎號碼 Engine Number	***JJU2861**
現況實車里程 Mileage (僅揭露, 不具保證效力)	75,073

車輛認證總結報告 Vehicle Inspection Findings

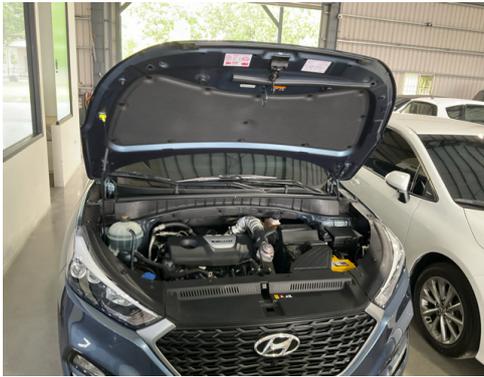
引擎室

1. 運轉時有無冒藍白煙、黑煙	正常	2. 水溫錶(燈)有無異常顯示	正常
3. 警告指示燈有無異常作動	正常	4. 機油油量、油質有無異常	正常
5. 外觀有無漏油/水跡象	正常	6. 運轉時有無抖動或異常聲響	正常
7. 外觀有無修補或龜裂跡象	正常	8. 冷卻風扇作動有無異常	正常
9. 加速有無不順暢或無法加速	正常	10. 高速運轉有無異常聲響	正常
11. 冷卻水有無添加防鏽劑	正常

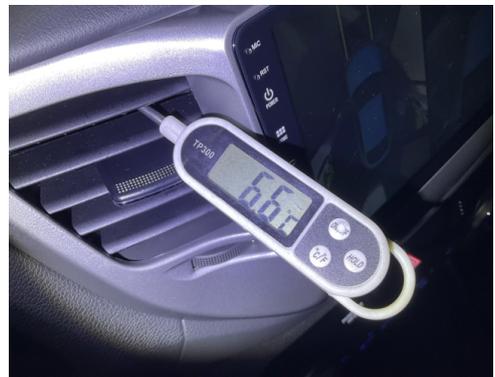
空調溫度

1. 檢查室外氣溫	24°C	2. 後空調冷氣作動中央出風口溫度	無此項目
3. 冷凝器散熱風扇有無運轉異常	正常	4. 前空調冷氣A/C開關燈號	正常
5. 前空調風速開關各段風速	正常	6. 前空調冷氣作動中央出風口溫度	7°C
7. 後空調冷氣A/C開關燈號	無此項目	8. 後空調風速開關各段風速	無此項目
