認證編號 CPF52488263013

車輛資料 Vehicle Information

廠牌 Make	LEXUS
車型 Model	ES
年份 Year	2022/11
排氣量 Displacement	2,487
車身號碼 VIN	JTHB21B110219****
引擎號碼 Engine Number	無引擎號碼
現況實車里程 Mileage (僅揭露, 不具保證效力)	38,679

車輛認證總結報告 Vehicle Inspection Findings

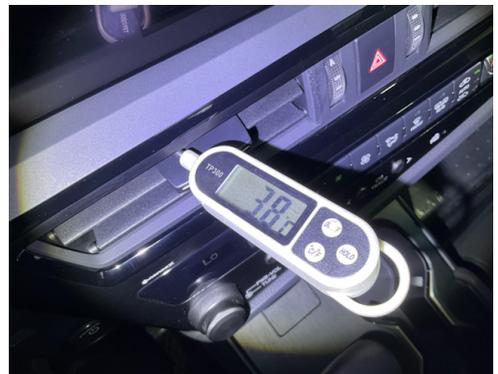
空調溫度

1. 檢查室外氣溫	23°C	2. 後空調冷氣作動中央出風口溫度	無此項目
3. 冷凝器散熱風扇有無運轉異常	正常	4. 前空調冷氣A/C開關燈號	正常
5. 前空調風速開關各段風速	正常	6. 前空調冷氣作動中央出風口溫度	4°C
7. 後空調冷氣A/C開關燈號	無此項目	8. 後空調風速開關各段風速	無此項目
