YES 車輛認證書

認證編號 CPF52488263014

| 車型 Model | CR-V |
| 年份 Year | 2021/01 |

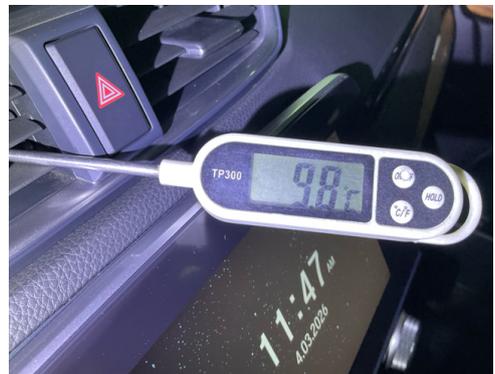
空調溫度

| 5. 前空調風速開關各段風速 | 正常 | 6. 前空調冷氣作動中央出風口溫度 | 10°C |
