認證編號 CPF52488263015

## 車輛資料 Vehicle Information

## 車輛認證總結報告 Vehicle Inspection Findings

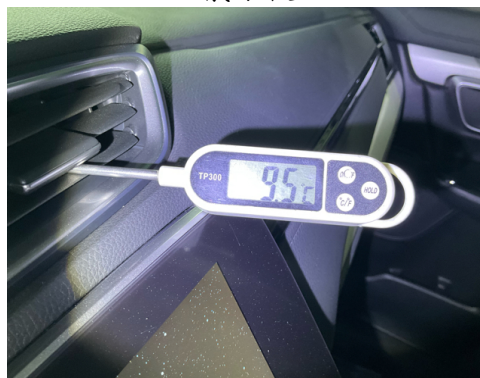
空調溫度

| 5. 前空調風速開關各段風速 | 正常 | 6. 前空調冷氣作動中央出風口溫度 | 10°C |
